广州空港项目（自编 CA0107006）

水土保持监测总结报告

建设单位：广州绿港房地产开发有限公司

2018年11月

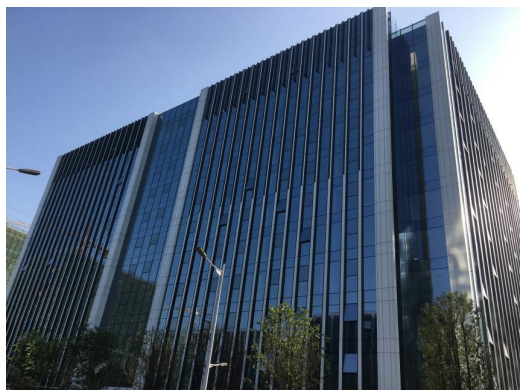
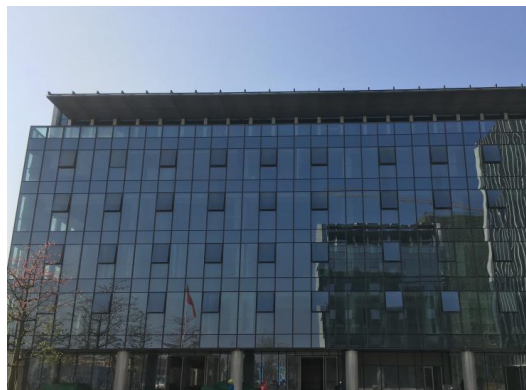
项目建筑物

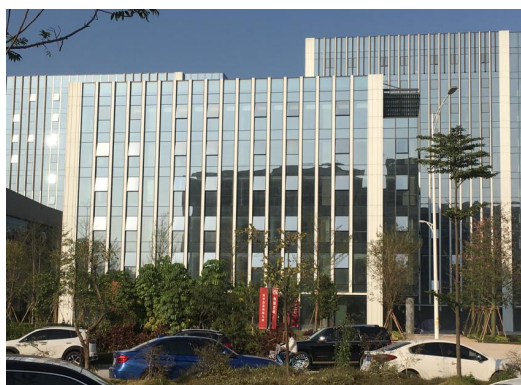
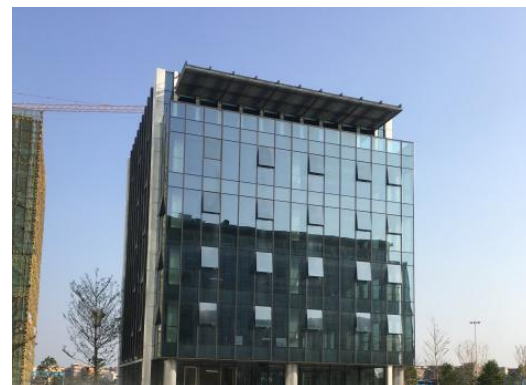
项目建筑物

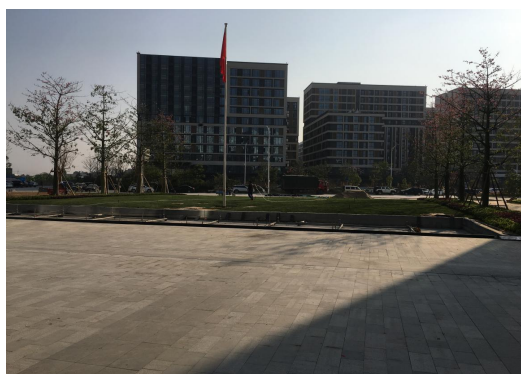
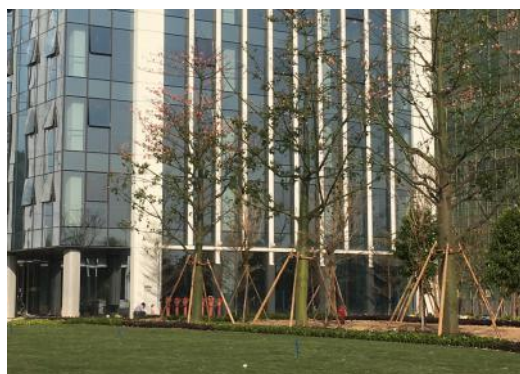
现场监测，区内绿地主要采用软硬结合的广场与绿地空间组合手法，在地块西南侧营造出一个核心空间用作绿化广场建设，同时，绿化景观围绕建筑布设，通过建筑和环境的均衡布局营造出从入口到中心环境的轴线景观序列空间。绿化广场内以多种乔、灌木搭配种植，绿色的草坪与沉实的硬地铺装相结合，让景观界面不显单调，树种和草种选择要遵守“适地适树(草)”的原则。主要是生态学特性与立地条件相适应，充分发挥生态、经济和景观作用。经统计，本项目实施的绿地面积 1.19hm²。

项目道路广场及景观绿化措施

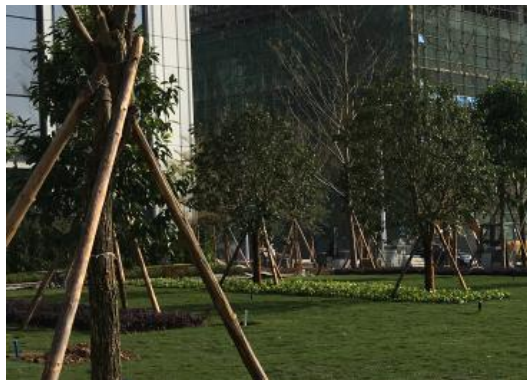
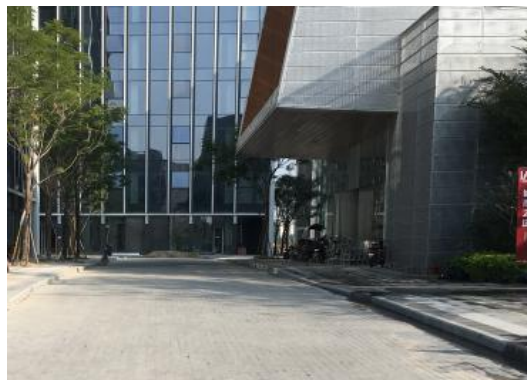
项目道路广场及景观绿化措施

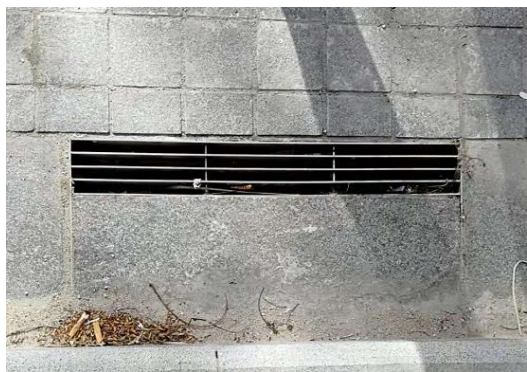
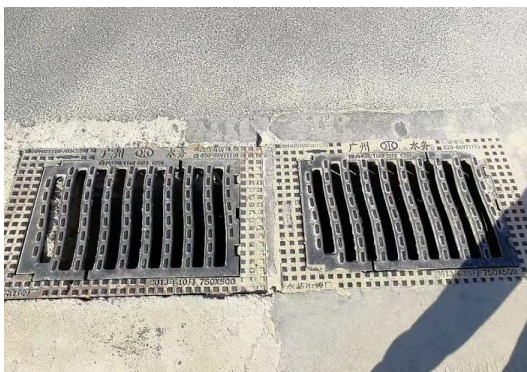
经现场监测，本项目排水采用雨污分流形式排水，雨水通过雨水检查井、雨水排水管接入市政排水管网，项目建设区共布设雨水排水管600m。

项目雨水排水措施

(2) 在雨季应对排水系统进行疏浚、维护，集雨井要及时清理，注意出水口，防止项目建设区排水污染或堵塞市政排水系统。

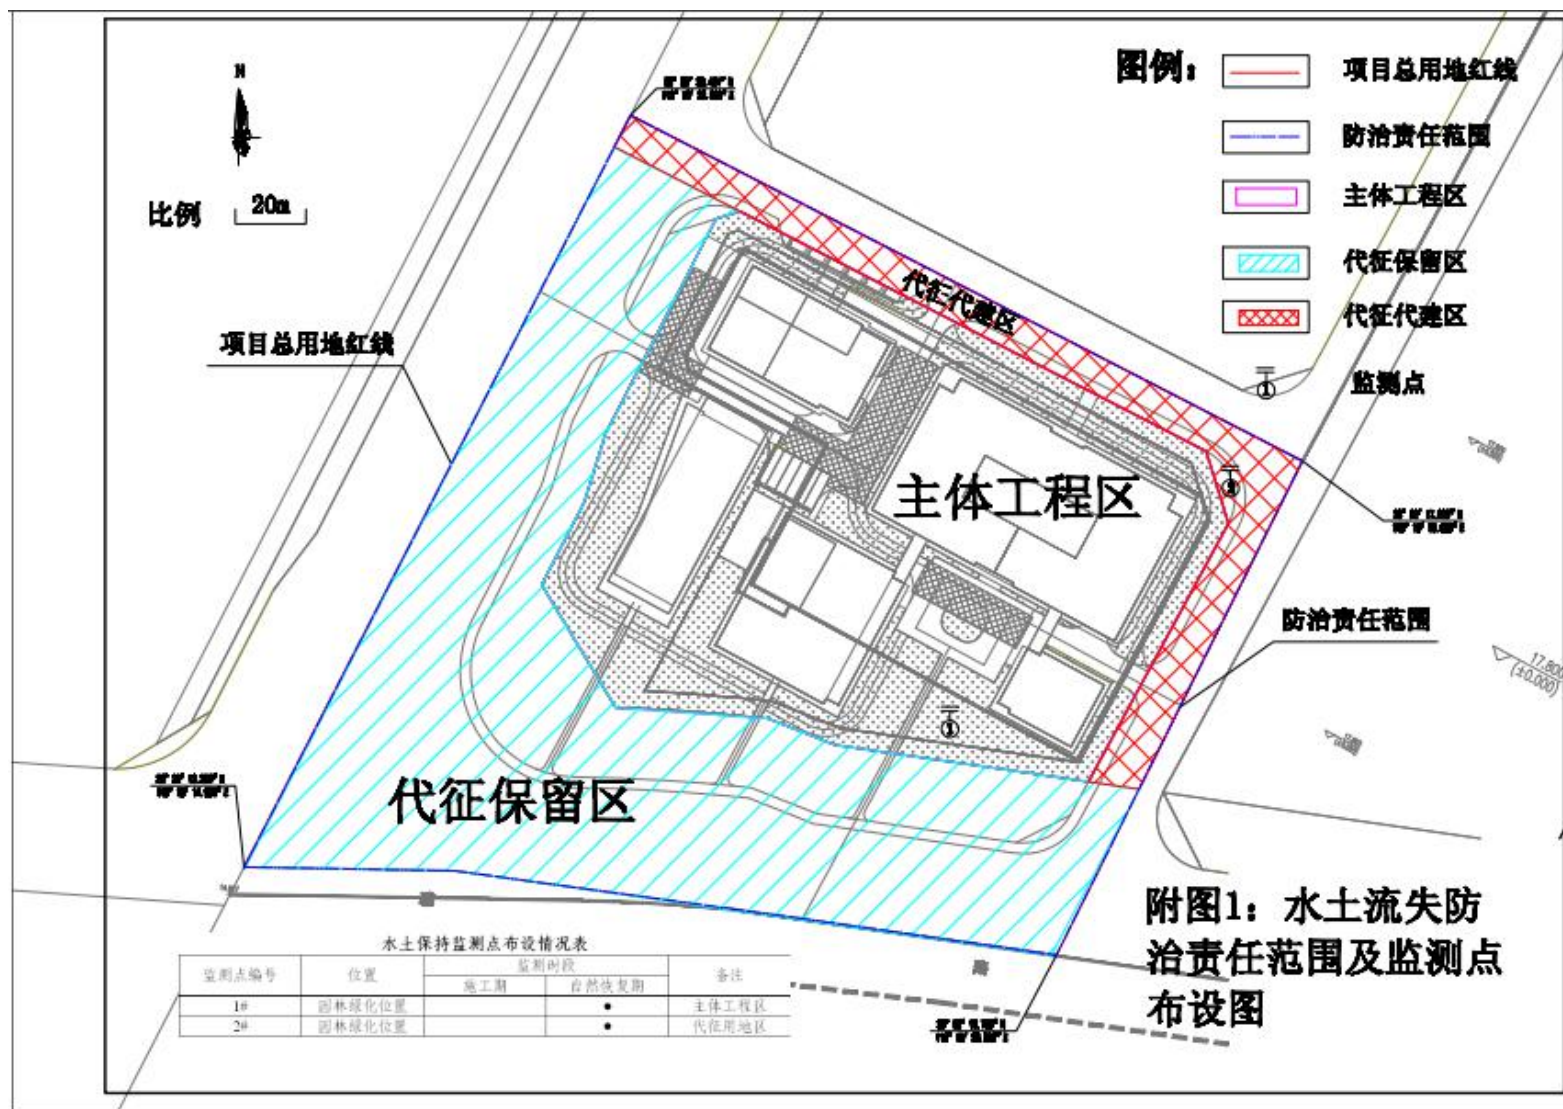
附图1、水土流失防治责任范围及监测点布设图

本工程建设区扰动地表范围内水土流失主要来源于主体工程区等扰动地表面积较大、水土流失剧烈的区域,项目监测期间共设置 2 个水土流失巡查监测点。监测点布设情况具体见表 1.3-1。

监测点编号	位置	监测时段		备注
		施工期	自然恢复期	
1#	园林绿化位置		●	主体工程区
2#	园林绿化位置		●	代征用地区
